# "CompoScan" - ZfP von glasfaserverstärkten Großkomponenten im Schienenfahrzeugbau

Moritz KACZMAREK<sup>1</sup>, Marco MÜLLER<sup>1</sup>

<sup>1</sup> RCS GmbH Rail Components and Systems, Königsbrück

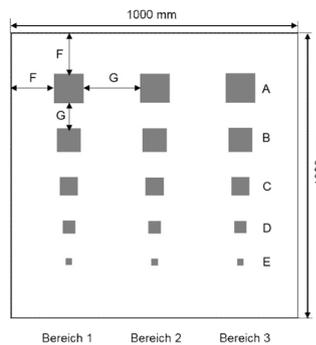
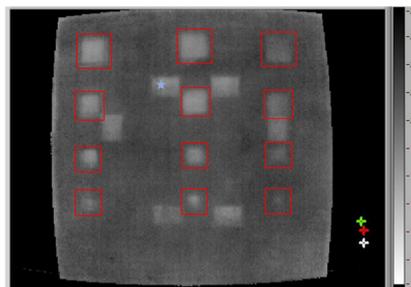
★ Reflexion Anregungsquelle

- Trockenstellen detektiert
- Auflösungsgrenze: Reihe D

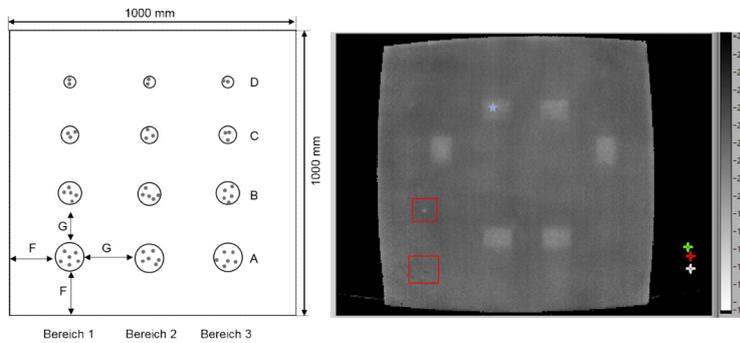
- 2 Porenfelder grundsätzlich detektiert
- Möglicherweise fehlerhafte Einbringung der Poren, nochmalige Begutachtung an einer realen Komponente

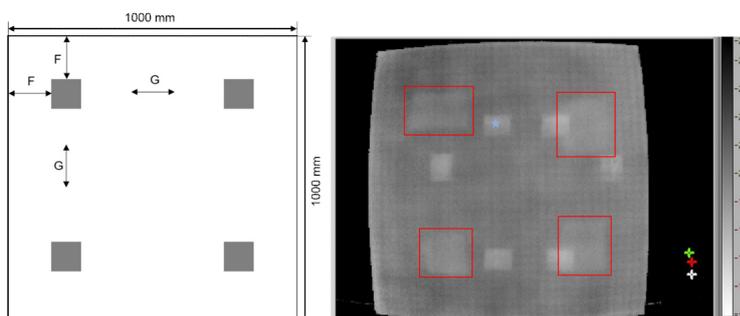
- Delamination vollständig detektiert

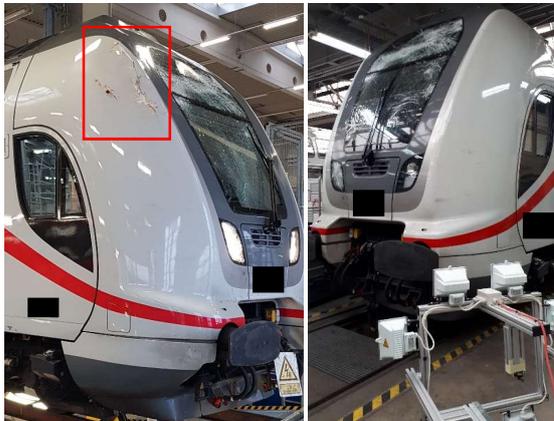
- Kollision des Fahrzeuges mit einem Baum

- Große Rissbildung
- Delamination
- Genaue Schadensausbreitung unbekannt

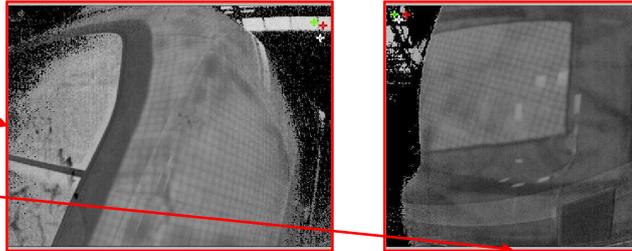
ZfP-Aufnahmen

→ **Keine tieferliegenden strukturellen Beschädigungen**

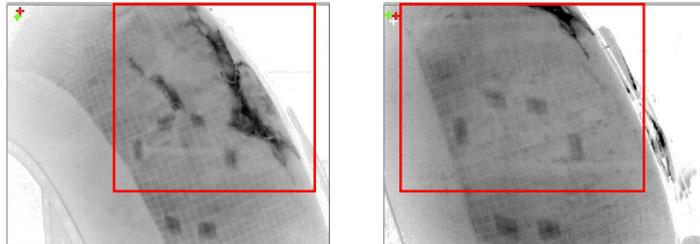
ZfP-Aufnahmen

→ **Exakte Eingrenzung des schadhaften Bereiches über den äußerlich sichtbaren Schaden hinaus**

→ **Ableitung geeignetes Reparaturkonzept (ohne Demontage der Frontmaske)**

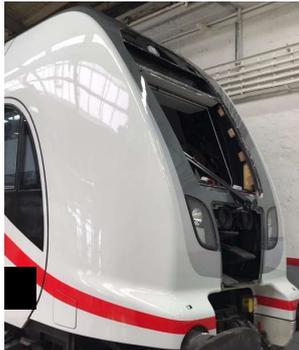
Optisches Bild der wiederhergestellten FM

→ *Strukturintegrität wiederhergestellt*

- **Erstellung & Durchführung Reparatur:**
