# Untersuchung komplexer Sandwichverbundbauteile mit Honigwabenkern mittels lokaler Defektresonanz

## Untersuchung komplexer Sandwichverbundbauteile mit Honigwabenkern mittels lokaler Defektresonanz

### Anwendungsfall und Problemstellung

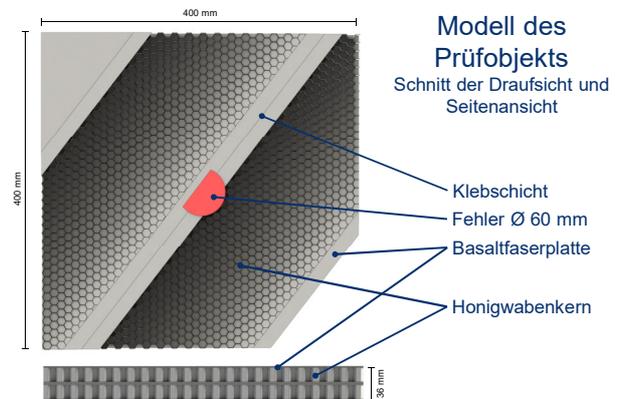
µCT-Messung: Klebdefekt

Genutzt wurde ein scannendes Laserdopplervibrometer (Polytec, PSV 300). Die Anregung erfolgte über einen Piezoshaker (isi-sys) mit Vakuumbefestigung, der mit einem CW-Spannungsgenerator (80 V) über eine Signal-generator (HP 33120 A) bei einer Anregungsfrequenz von 2900 Hz betrieben wurde. Vermessen wurde ein Bereich von ca. 10 cm x 10 cm, in dem der Fehler vermutet wurde. Die Vibrationen wurden gemessen und die auftretenden Frequenzen mittels FFT untersucht. Vergleichsmessungen mittels Röntgen-µCT (YXLON FF20) zeigen einen Defekt zwischen den verklebten Lagen mit ca. 38 x 47 mm Größe. Gewellte Ränder deuten auf Eindringen von Klebstoff hin.

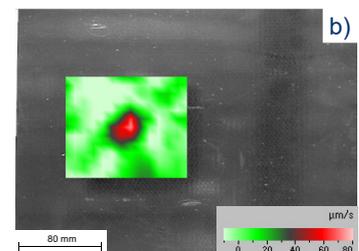
Bei der Grundfrequenz von 2900 Hz zeigt sich bei der Befestigung auf der Vorder- bzw. Rückseite des Shakers ein sehr ähnliches Vibrationsverhalten auf der Oberfläche (siehe rechts Bild a). Es bilden sich Oberflächenwellen mit einer Wellenlänge von ca. 14 cm aus. Die Honigwabenunterbrechungen scheinen hierauf keinen Einfluss zu haben. In der Grundfrequenz lässt sich der Defekt oder Inhomogenität in der Platte feststellen. Bei gleicher Anregungsfrequenz zeigt sich bei der Auswertung bei der nächsten Harmonischen (5900 Hz) ein Signal im Bereich des Defekts (Bild b). Dies lässt sich durch die in diesem Bereich geringere Steifigkeiten erklären, die im Bereich des Defekts nicht lineare Harmonische höherer Ordnung erzeugen.

Vibrationsverhalten der Oberfläche bei 5800 Hz ausgewertet. (2. Harmonische)
