Einsatz eines mobilen Multikanal- Ultraschallprüfsystems für die qualitätsgesicherte Prüfung von Schiffspropellerflügel im Reparaturjob

Hans RIEDER¹, Frank W. BONITZ²

Objekt

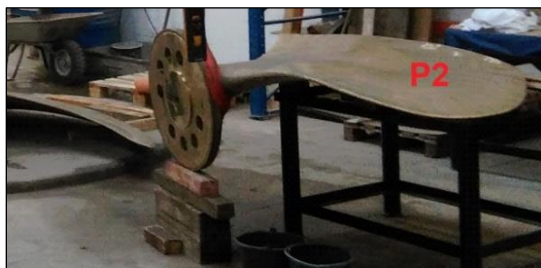
Einsatzort im Reparaturjob, Propeller P2

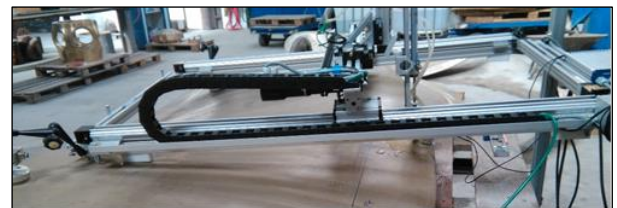
Scaneinrichtung in Rahmenbauweise über den Kantenbereichen

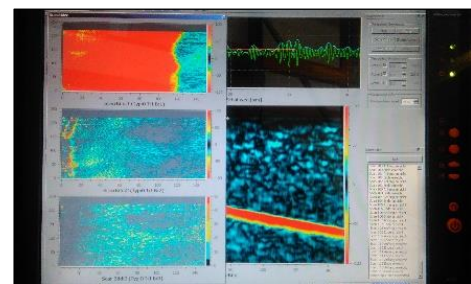
Beispiel für A-, B-, und C-Bild während einer mechanisierten Prüfung
